Please note that the replacement cam and packing assembly replaces the existing cam and packing and eliminates the need for the adjusting ring. The picture shows both your current single handle valve assembly on the left and the new single handle valve on the right. The adjusting ring must be removed - otherwise excessive gaps will occur between the cap and the spout (or sleeve).

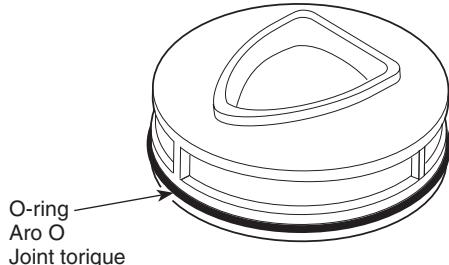
Top View
Vista Superior
Vue de dessus

You should not see any portion of the O-ring between cam & valve once installed.

SHUT OFF WATER SUPPLIES. Remove cap to ensure that the O-ring has remained in its groove during installation. Remove cam & seal assembly and reinstall, making sure that cam remains perpendicular to faucet valve and O-ring compresses uniformly during installation. Silicone lubrication approved for potable water can sometime aid in installation where surface roughness of valve will not allow O-ring to slide into place easily. **DO NOT** use any petroleum based lubricants on the cam & lip seal.
